3 ème partie : le village

vestiges et traces des enceintes

COMMUNE D'ARTONNE - AIRE DE MISE EN VALEUR DE L'ARCHITECTURE ET DU PATRIMOINE

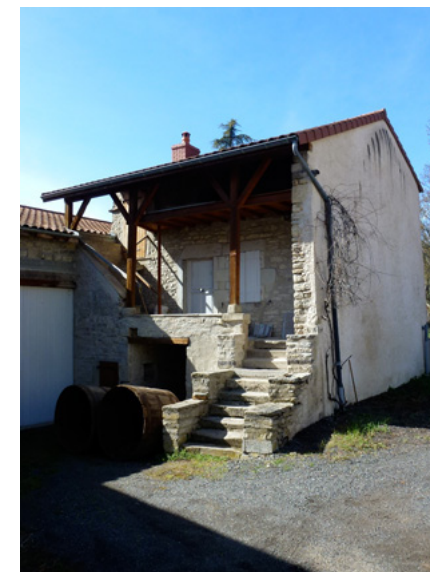
une rénovation respectueuse de l'architecture traditionnelle
excepté pour la rive, partie pourtant la plus perceptible du toit

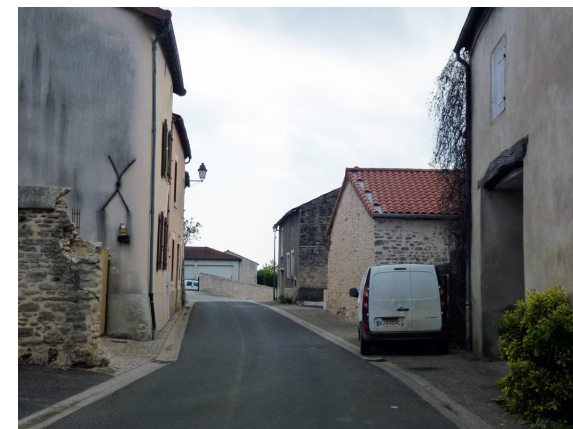
ce toit démontre l'inadaptation de la tuile à emboîtement sur des rampants trapézoïdaux. La tuile canal traditionnelle, plus souple, aurait évité ou aménagé le solin en zinc d'autant plus inesthétique qu'il est souligné par la raideur de la rive.

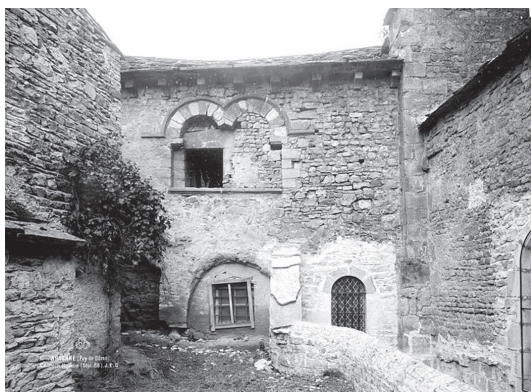
façade ouest de la salle capitulaire avant restauration (cliché Base Mérimée) et dans l'état actuel

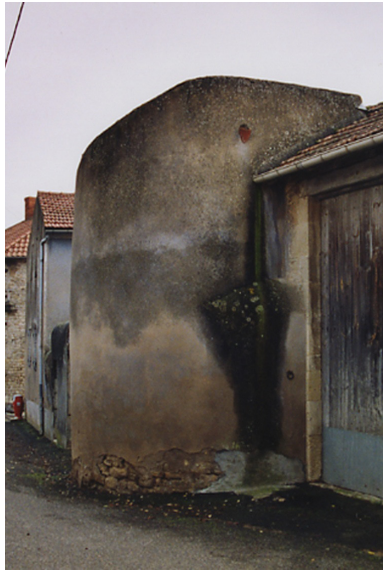
la tour n°1 - avant et après restauration

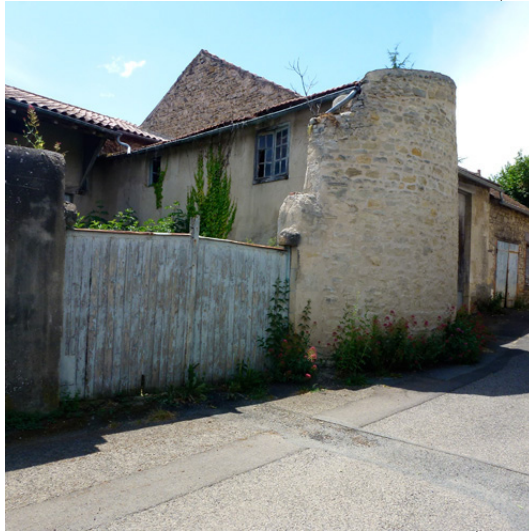
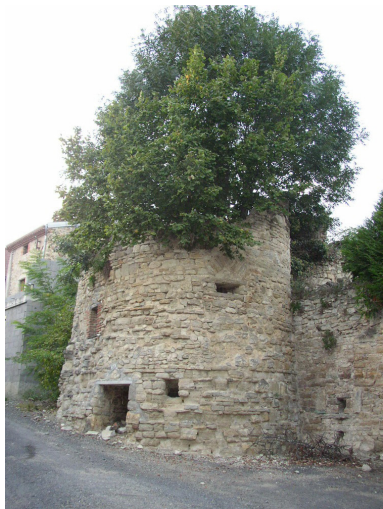
tour n°11 - vue d'ensemble et détail sur la canonnère, avant les travaux de rénovation

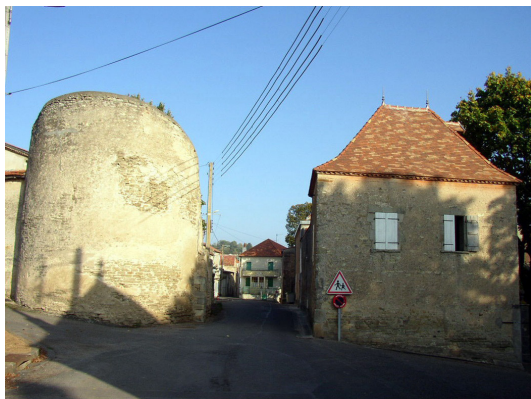
la porte occidentale - faces intérieure et intérieure

et vestiges de la herse

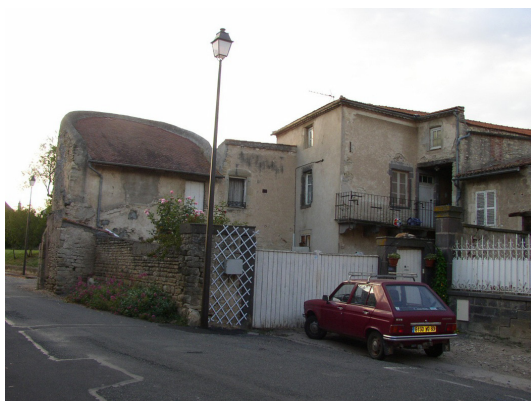
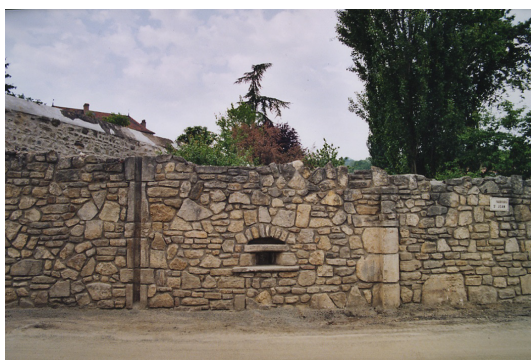
éléments remontés de la porte orientale
